DOCUMENTACIÓN DE LAS FACHADAS DE LA TORRE DE SAN JOSÉ (ISLA DE TABARCA) MEDIANTE FOTOGRAMETRÍA DIGITAL Y REALIDAD AUMENTADA

Trabajo Fin de Grado

Antonia Segarra Sempere

Junio 2017

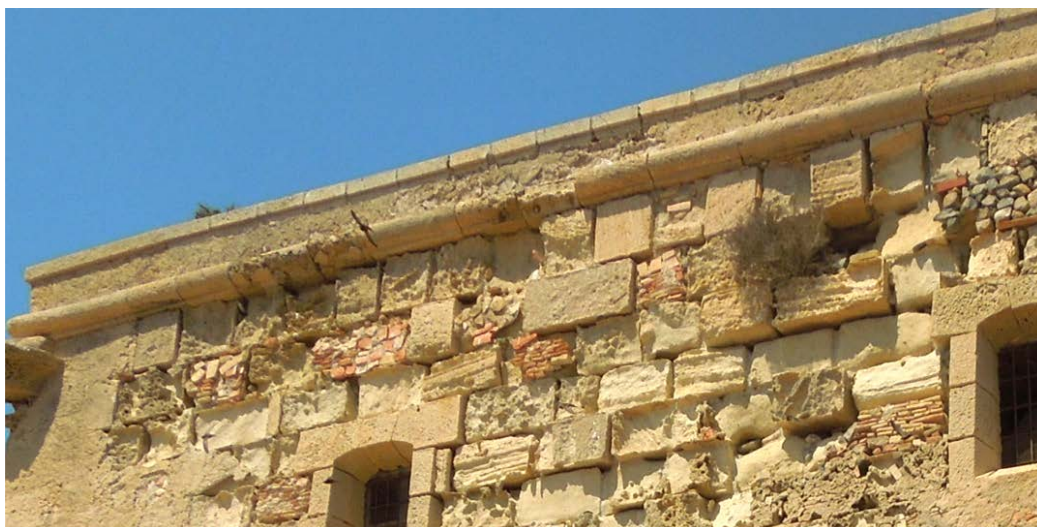
Esta alveolización y arenización, caracterizadas por la pérdida de material pétreo causada por el ambiente salino, dejan visiblemente huecos, acanaladuras y cavidades de diferentes tamaños en gran parte de la zona superior de la fachada (Fig. 41), contemplándose en la superficie pétreo un aspecto ondulado. Estas cavidades, propiciadas por la rotura del material tras la presión de la cristalización salina, favorecen a la deposición de excrementos de aves e insectos y el crecimiento de vegetación, produciéndose así aun más su deterioro.

Fig. 41. Lesiones por alveolización, vegetación y arenización de la fachada. Fuente propia

una parte una sombra o mancha en la superficie pétreo y por otra la rotura por presión mecánica del mortero de cal entre sillares (remítase a la imagen anterior Fig. 41).

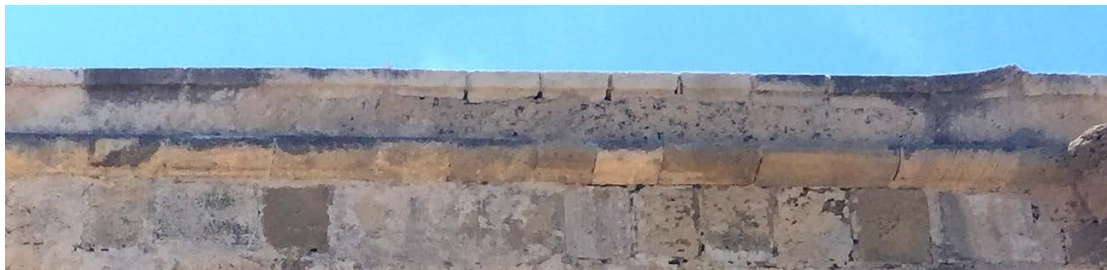
Tras el deterioro entre las juntas que componen la cornisa y la continua exposición a los agentes atmosféricos (tales como la lluvia) el agua arrastra sedimentos de unas zonas a otra. Produciéndose de ese modo un enmugrecimiento o suciedad por lavado diferencial (Fig. 42) en diferentes zonas (sobre todo bajo la cornisa y elementos salientes).

Fig. 42. Ejemplo de depósito de suciedad. Cornisa de la Torre de San José. Fachada Norte. Fuente propia

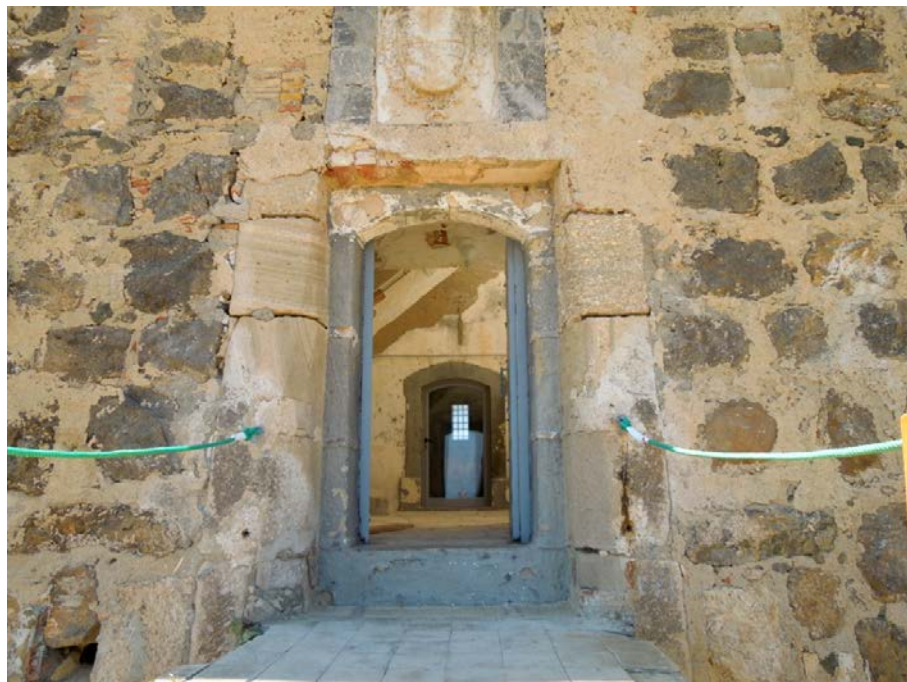
Se observa la aparición de eflorescencias, producida por la evaporación de agua (lluvia, humedad por capilaridad o rocío) conteniendo sales solubles, ocasionando la formación de zonas blancas en gran parte de la fachada (Fig. 43).

Fig. 43. Ejemplo de Eflorescencias en puerta de acceso a la torre de San José. Fuente propia

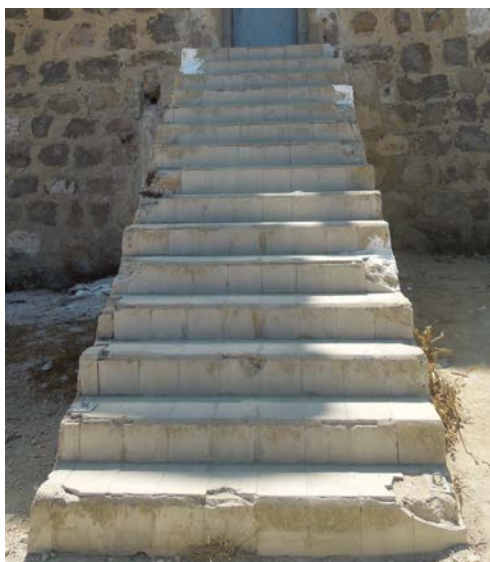
En los peldaños de acceso al Torreón se aprecia el desprendimiento de parte del revestimiento de estos, en las zonas próximas a las esquinas (Fig. 44), producidas mayormente por acciones externas como pueden ser los golpes fortuitos.

Fig. 44. Desprendimiento del peldaño de escalera. Acceso a la torre de San José. Fuente propia

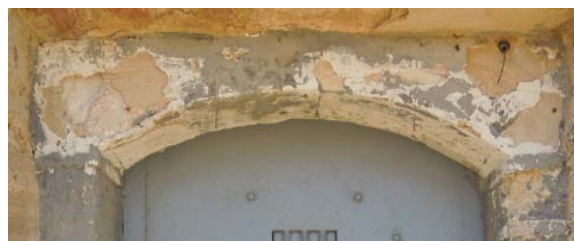
Fig. 45. Presencia de desconchado y desprendimiento de la pintura en la zona superior de la puerta de acceso a la torre de San José. Fuente propia

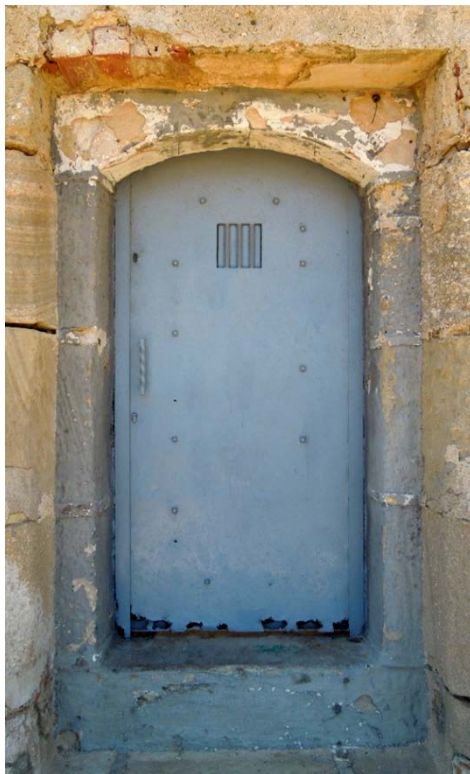
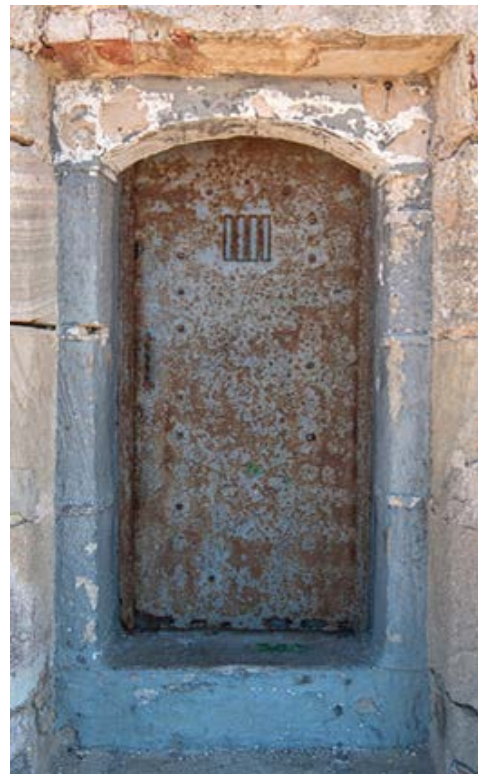
Tras el estudio y recopilación de diferentes imágenes tomadas de este torreón, se puede esclarecer que su puerta de entrada ha sufrido diferentes mantenimientos a causa de su oxidación. Ya que en poco tiempo el oxido de la puerta que empezó en su base, ha ido extendiéndose por toda la superficie de esta. A continuación se muestra la comparativa entre dos imágenes tomadas de la puerta de acceso, en la que se observa en la segunda (Fig. 53) un avanzado estado de oxidación superficial de la puerta con respecto a la primera (Fig. 52); ambas con tres meses de diferencia.

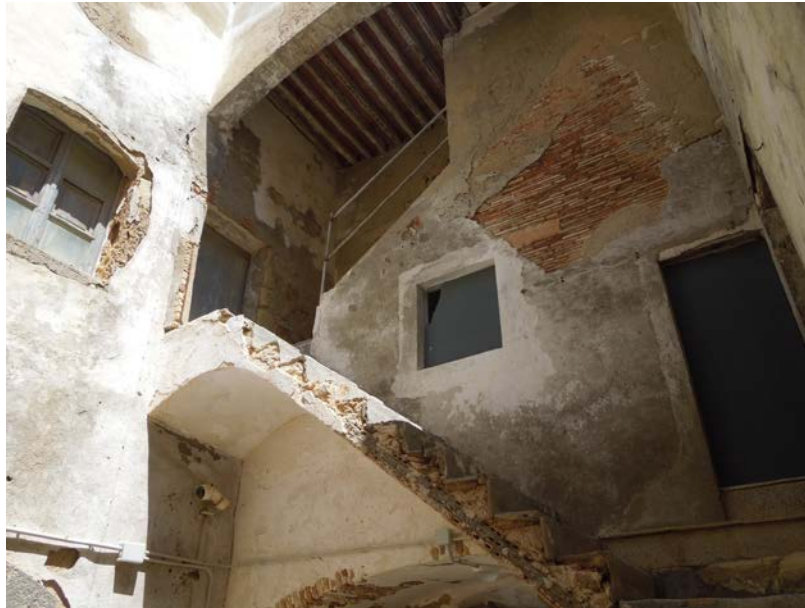
Durante la visita al interior del Torreón se observa tanto la reforma llevada a cabo en las tres estancias del primer nivel, como su ausencia tanto en el patio interior, como en el resto de plantas. Apareciéndose las numerosas grietas, fisuras, perdidas de mortero de revestimiento y enmugrecimiento general, en los muros, forjados y escalones (Fig. 57).

Fig. 57. Desprendimientos, grietas y enmugrecimiento del patio interior. Fuente propia

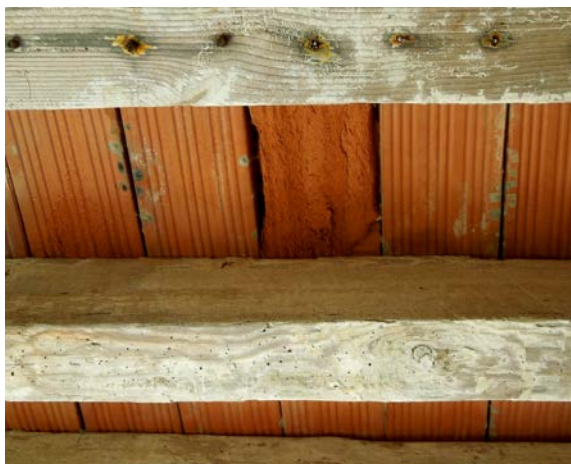
Así mismo, se observa la presencia de carcoma y termitas en alguna de las viguetas de madera que forman el forjado superior (Fig. 58). Así como la pérdida de material de relleno entre las juntas y el revestimiento que conforman las bóvedas de los forjados (Fig. 59).

Fig. 58. Presencia de carcoma y termitas en la estructura de madera. Viguetas del forjado superior.
Fuente propia

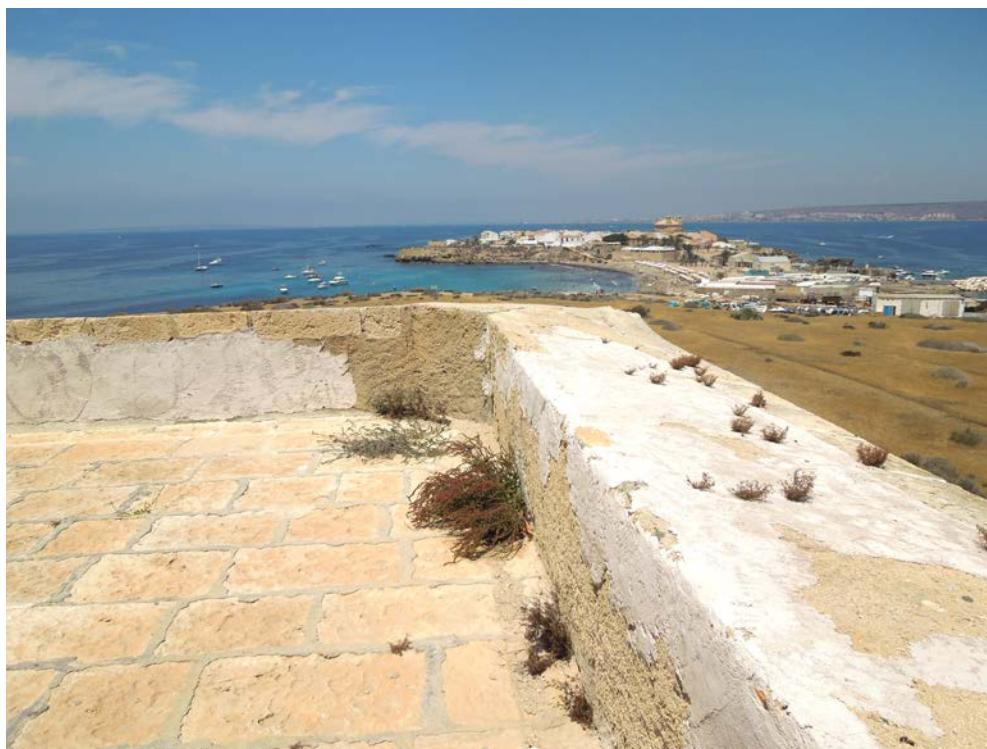
En la cubierta del torreón, se aprecia la realización de un mantenimiento posterior. Aun así, se encuentra con el crecimiento de vegetación entre las juntas del pavimento y el canalón de recogida de aguas, arenización superficial, desconchado del revestimiento del peto que forma el patio interior y exterior (Fig. 60).

Fig. 60. Ejemplo de vegetación, arenización y desconchados en cubierta. Esquina noreste de la cubierta de la torre de San José. Fuente propia
